ENGENHARIA DA CONSERVAÇÃO: INVESTIGAÇÃO, PRÁTICA E REFLEXÕES

PAULO B. LOURENÇO

Prof. Catedrático
Universidade do Minho
Guimarães - Portugal

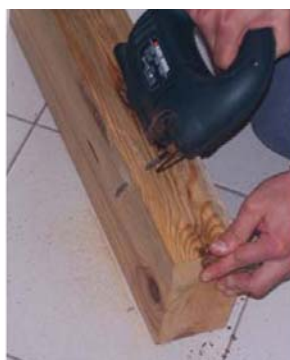
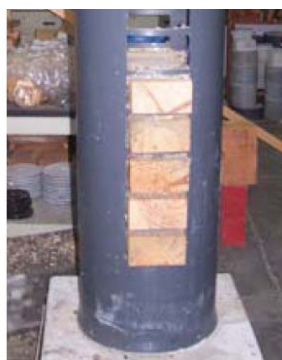
Figura 1: Avaliação da segurança de estruturas de madeira: (a) levantamento geométrico detalhado de secções transversais; (b) ensaios em mesoprovêtes; (c) coluna de degradação desenvolvida e análise de fiabilidade de uma estrutura de madeira ao longo do tempo

Neste trabalho desenvolveram-se métodos de caracterização geométrica e mecânica de estruturas de madeira existentes, através de uma série de levantamentos geométricos a estruturas históricas, que permitiram estabelecer padrões de variabilidade, Figura 1a, e caracterização mecânica através de um método semi-destrutivo de avaliação do módulo de elasticidade longitudinal e da tensão de rotura à tração, Figura 1b. Este método inclui a extração de provetes da estrutura, denominados de mesoprovetes, tendo-se procedido à sua calibração para a madeira de pinho bravo e castanho. As relações empíricas obtidas entre propriedades mecânicas determinadas

em ensaios de mesoprovêtes e ensaios normalizados mostram uma boa concordância em termos de módulo de elasticidade, com relações próximas da unidade. Foram ainda obtidos resultados relativos à influência da degradação biológica provocada por fungos nas propriedades mecânicas da madeira, Figura 1c. A avaliação das implicações mecânicas da degradação biológica da madeira é um campo pouco estudado. A abordagem adotada foi o método de redução de secção, em que é determinada uma função de degradação que relaciona a profundidade de ataque com o tempo de exposição da peça a condições propícias ao desenvolvimento do fungo. Finalmente, procedeu-se à implementação computacional de técnicas probabilísticas para aferição da segurança estrutural, considerando de forma explícita a variabilidade inerente a cada grandeza interveniente no problema. Os resultados obtidos permitiram avaliar não só o estado de segurança dos seus elementos constituintes mas também apontar aqueles elementos em que uma intervenção de reforço seria mais vantajosa em termos de incremento da segurança global da estrutura.

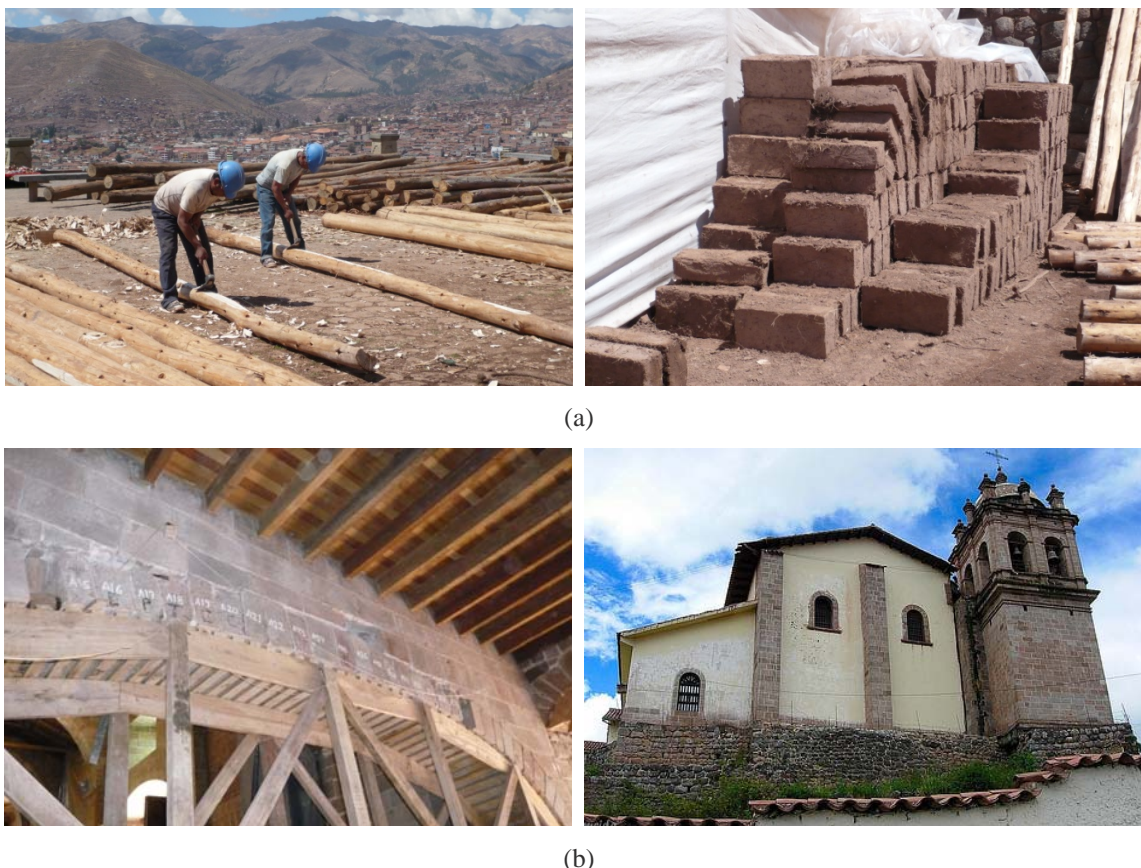
Figura 5: Igreja de San Cristóbal, Cusco, Peru: (a) utilização de materiais tradicionais; (b) zonas a reforçar, desnecessariamente

Em Setembro de 2009, o autor visitou vários monumentos com danos ou em obras em Cusco, Peru. Um destes monumentos foi a Igreja de San Cristóbal, obra colonial com origem no século XVI. Na visita observou-se a adoção de materiais e tecnologias tradicionais (por exemplo adobe, madeira verde com troncos roliços e reforços com madeira), ver Figura 5a. A “arte de bem construir” estava clara no cuidado dos procedimentos adotados e no “amor à arte” dos diferentes trabalhadores, com quem foi possível conversar. Sobre dois aspetos particulares foi solicitado opinião, para os quais existiam projetos de reforço estrutural “moderno”: o arco abatido do coro e a fundação da parede oposta à cabeceira, ligada à torre, ver Figura 5b. Em ambos os casos existiam fendas de muito pequena abertura, tendo sido previsto, no primeiro caso, um reforço com uma viga de betão armado e, no segundo caso, um muro de contenção ou injeções em betão armado. Ambas as soluções violam claramente os princípios atuais de conservação, nomeadamente a compatibilidade, a reversibilidade e o princípio de intervenção mínima. Também não foi possível encontrar nenhuma justificação para a realização dos trabalhos propostos, que iriam conduzir a perdas significativas de material histórico, custos elevados e alteração do funcionamento estrutural original dos elementos em causa. De facto, o arco abatido do coro, apesar de ligeiramente fendilhado, encontra-se travado entre a torre e uma construção lateral, pelo que o seu colapso é praticamente impossível. Os trabalhos iniciados de desmonte / abertura das juntas foram prejudiciais, tendo-se

recomendado a injeção com argamassas fluidas à base de cal ou colocação do arco em cargo com cunhas e preenchimento das juntas com argamassa tradicional fluida. A parede para a qual estaria prevista a estrutura de contenção, junto ao terraço e muro inca, não apresenta quaisquer indícios de movimento para além de alguma deformação estabilizada no muro de suporte existente. A parede da igreja está apoiada num antigo muro inca interior de alvenaria de muito boa qualidade, previsivelmente fundado na rocha natural. Em ambos os casos foi recomendado que se instalasse um sistema de monitorização simples baseado em testemunhos e que não se realizasse nenhum reforço antes de solicitar aos técnicos envolvidos informação adicional sobre a análise de estabilidade e nível de segurança atual da estrutura, e justificação para o projeto de reforço “moderno”, uma vez que o mesmo parece violar as recomendações modernas de intervenção.
